## Fachtechnische Stellungnahme

**Projekt:** Neubau einer Wohnanlage in Laufen  
Landkreis Berchtesgadener Land  
Gemeinde Laufen  
Gemarkung Heining  
ehem. FFW-Gelände  
an der Abtsdorfer Straße  
Flur-St. 300/11

**Projekt-Nr.:** 202206032

**Auftrag** Prüfung der Sickerfähigkeit

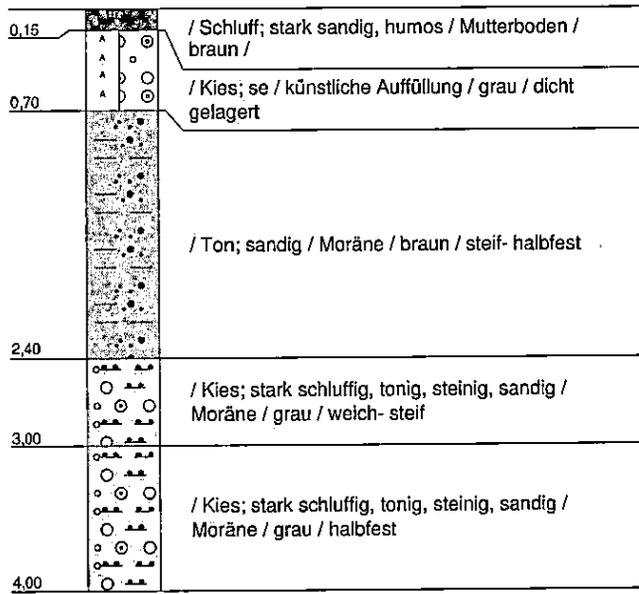
**SCH-01**

Unter dem Mutterboden steht wie erwartet die typische Würm-Moräne in Form eines gemischtkörnigen Bodens (Kies, stark schluffig, sandig, tonig mit Steinen) an.
