Projektbezeichnung Historische Erkundung  
Altablagerung „Arbisbichl II“  
Katasternummer 17200076 ABuDIS

Landkreis Berchtesgadener Land

Planinhalt:  
Ergebnisse der multitemporalen Luftbildauswertung:  
Umgriff der Altablagerung mit aktueller Nutzung  
Arbsbichl II (Stadt Laufen)

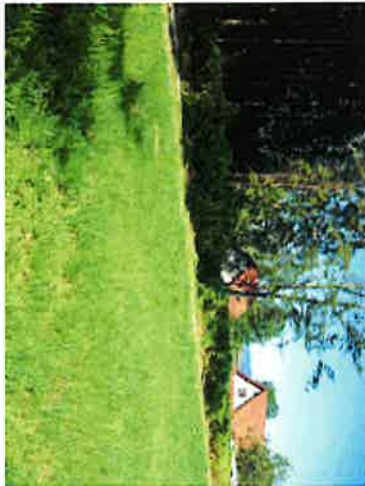
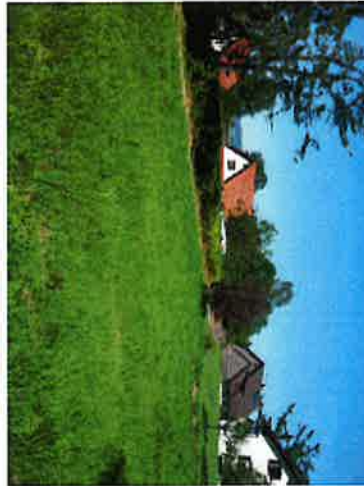
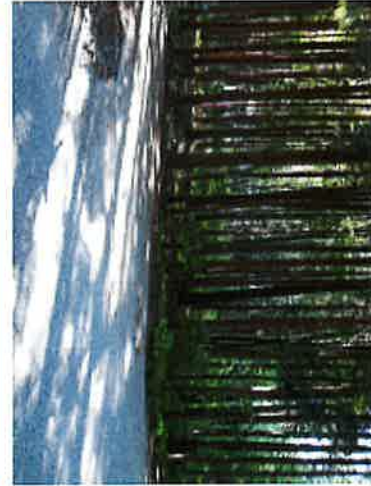
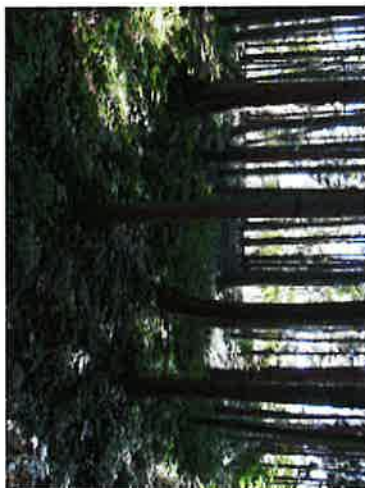
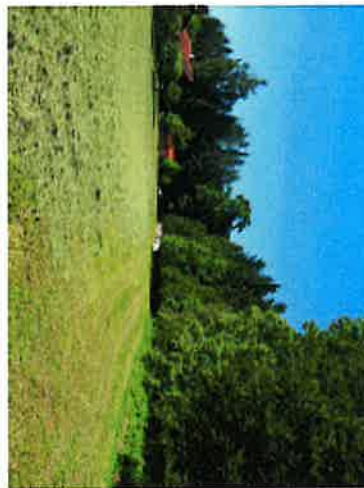
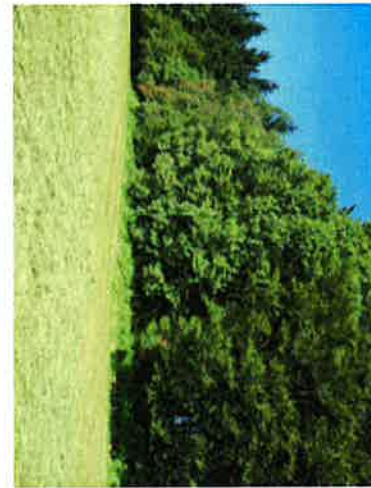
| <b>Weitere Informationen (z. B. Deponiebrände, Sickerwasseraustritte, etc):</b> <ul style="list-style-type: none"> <li>• Es sind keine Auffälligkeiten bekannt</li> <li>• Nach Aussage aller Zeitzeugen gab es weder eine Kiesgrube noch eine Müllkippe auf der Flurstück 595, 607/1</li> <li>• Es erfolgte ein Einschlag in regelmäßigen Abständen mit nachfolgender Aufforstung</li> </ul> | |
